# MEJORA PARA INSTALACIÓN DE HIDRANTE 80, HEREDIA, CUBUJUQUÍ

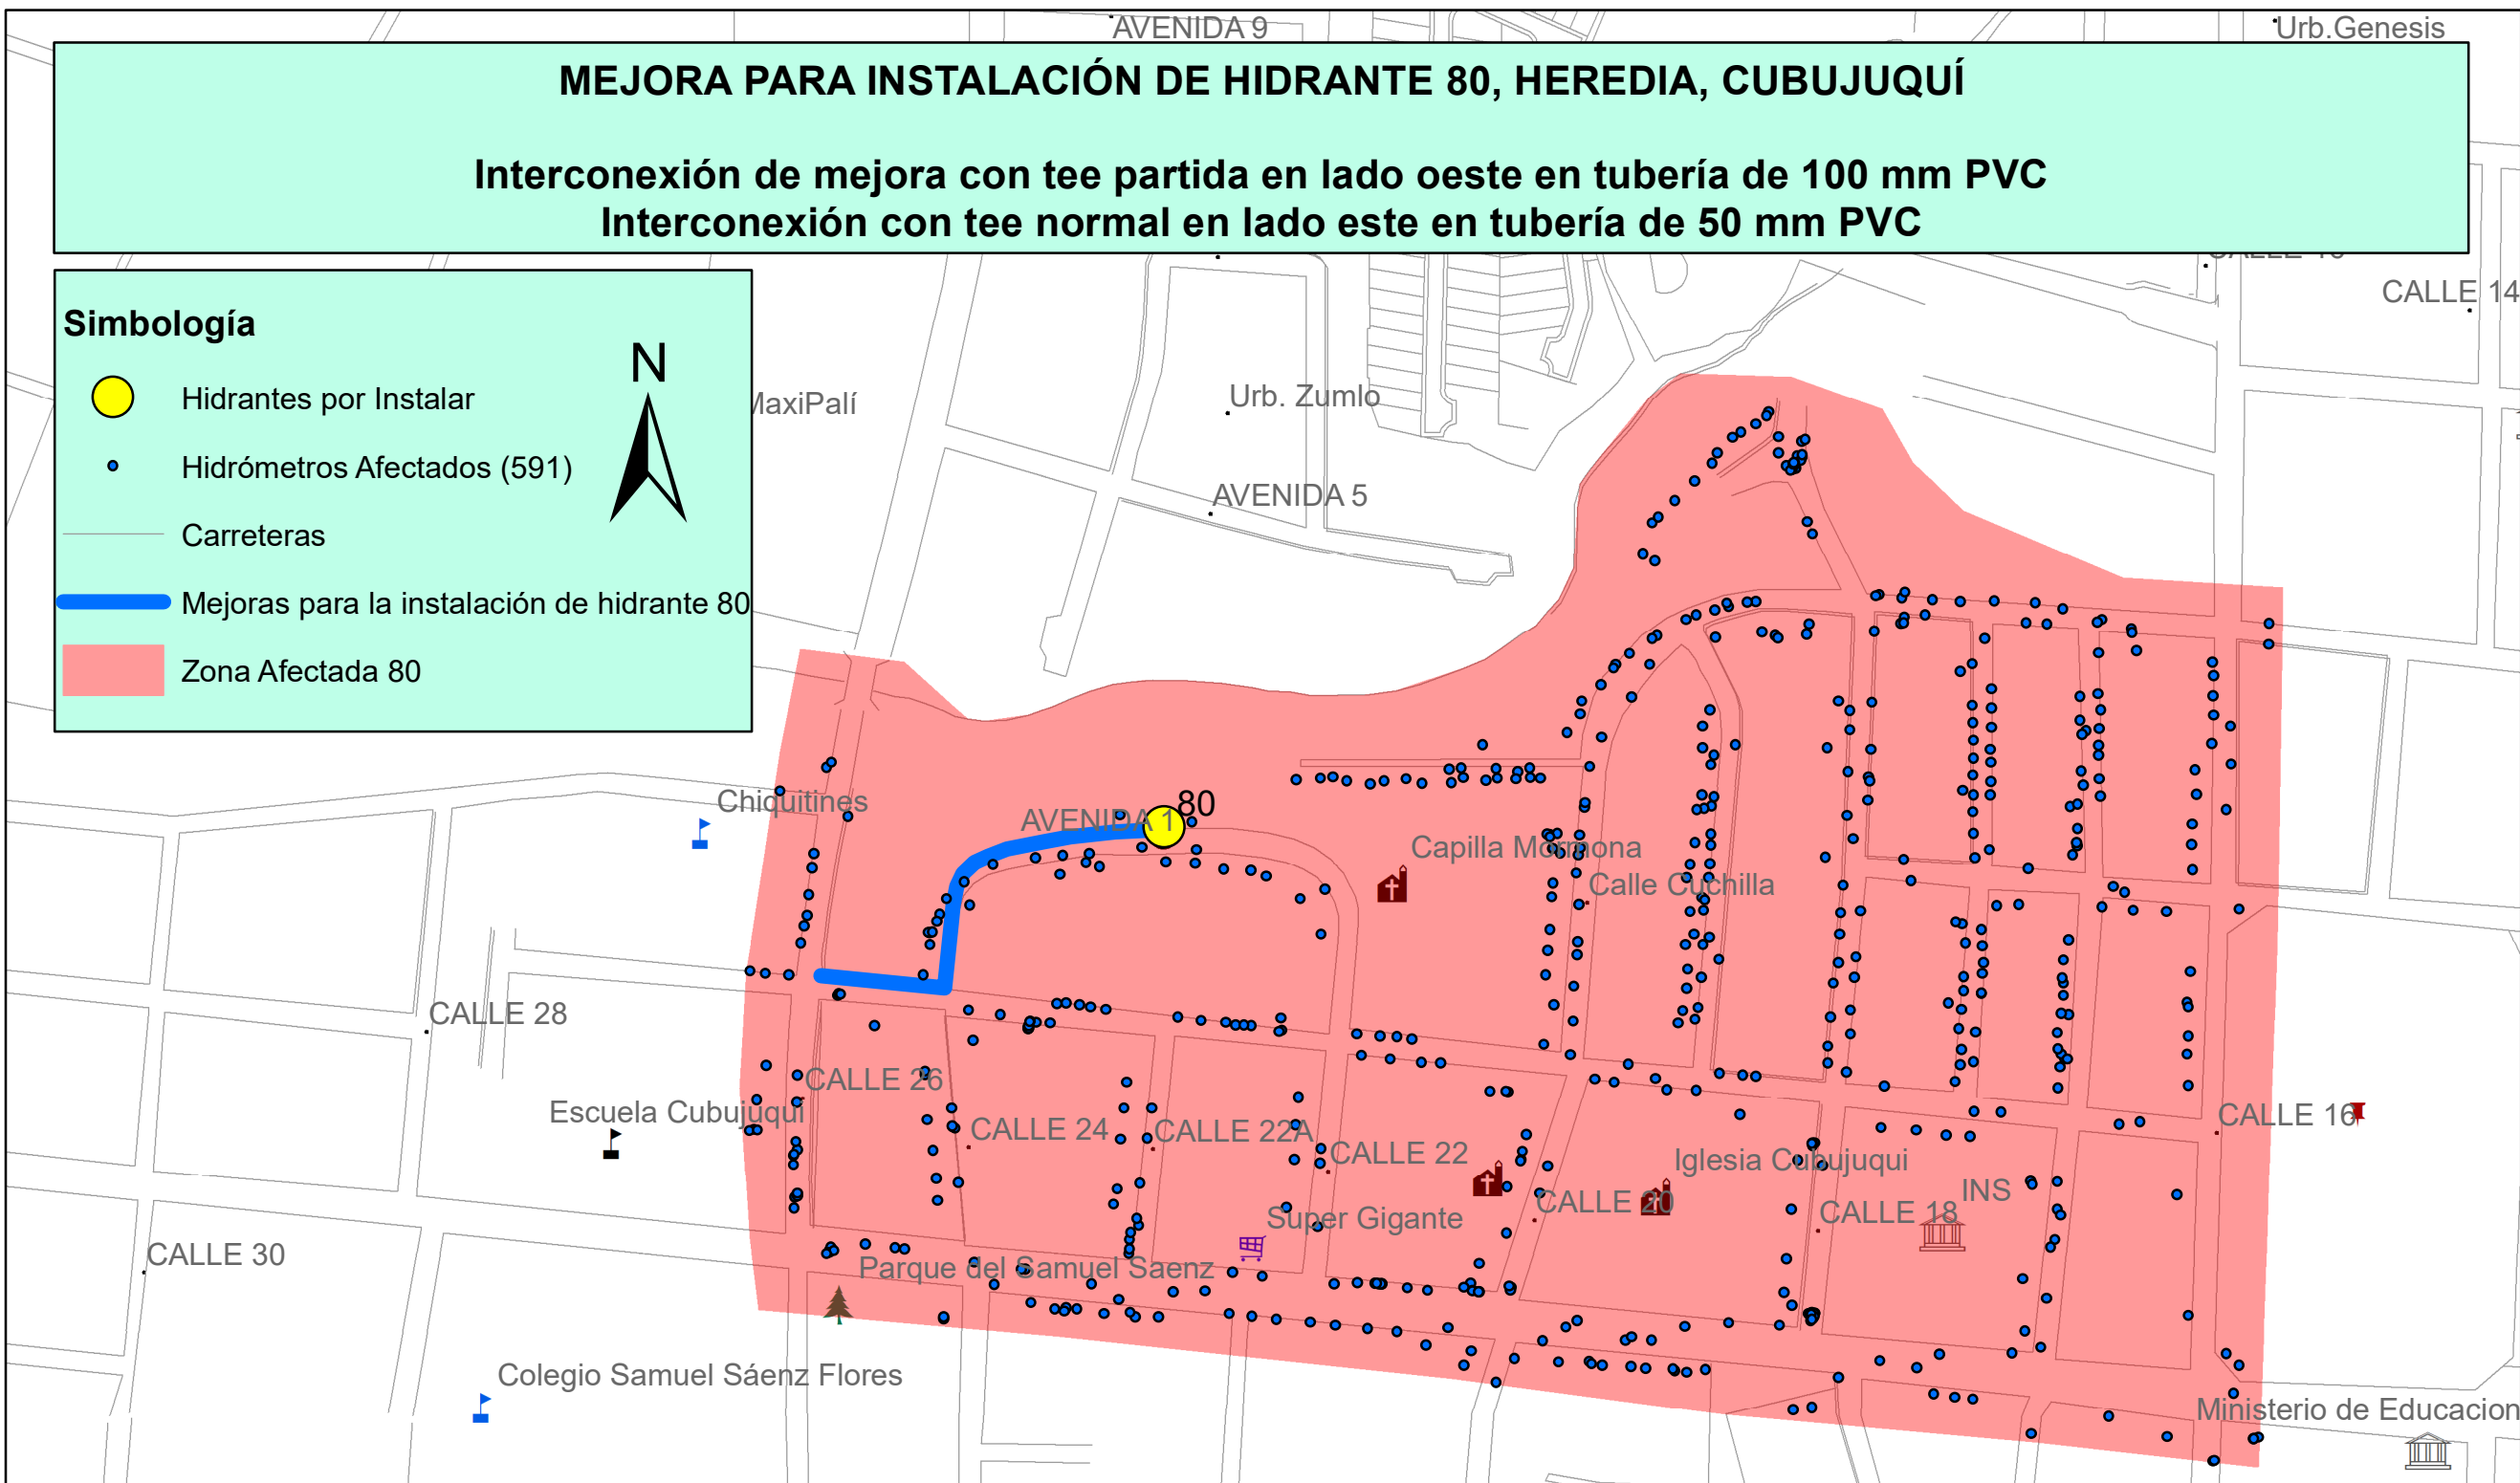
Interconexión de mejora con tee partida en lado oeste en tubería de 100 mm PVC  
Interconexión con tee normal en lado este en tubería de 50 mm PVC
