MEJORA PARA INSTALACIÓN DE HIDRANTE 164, SAN RAFAEL

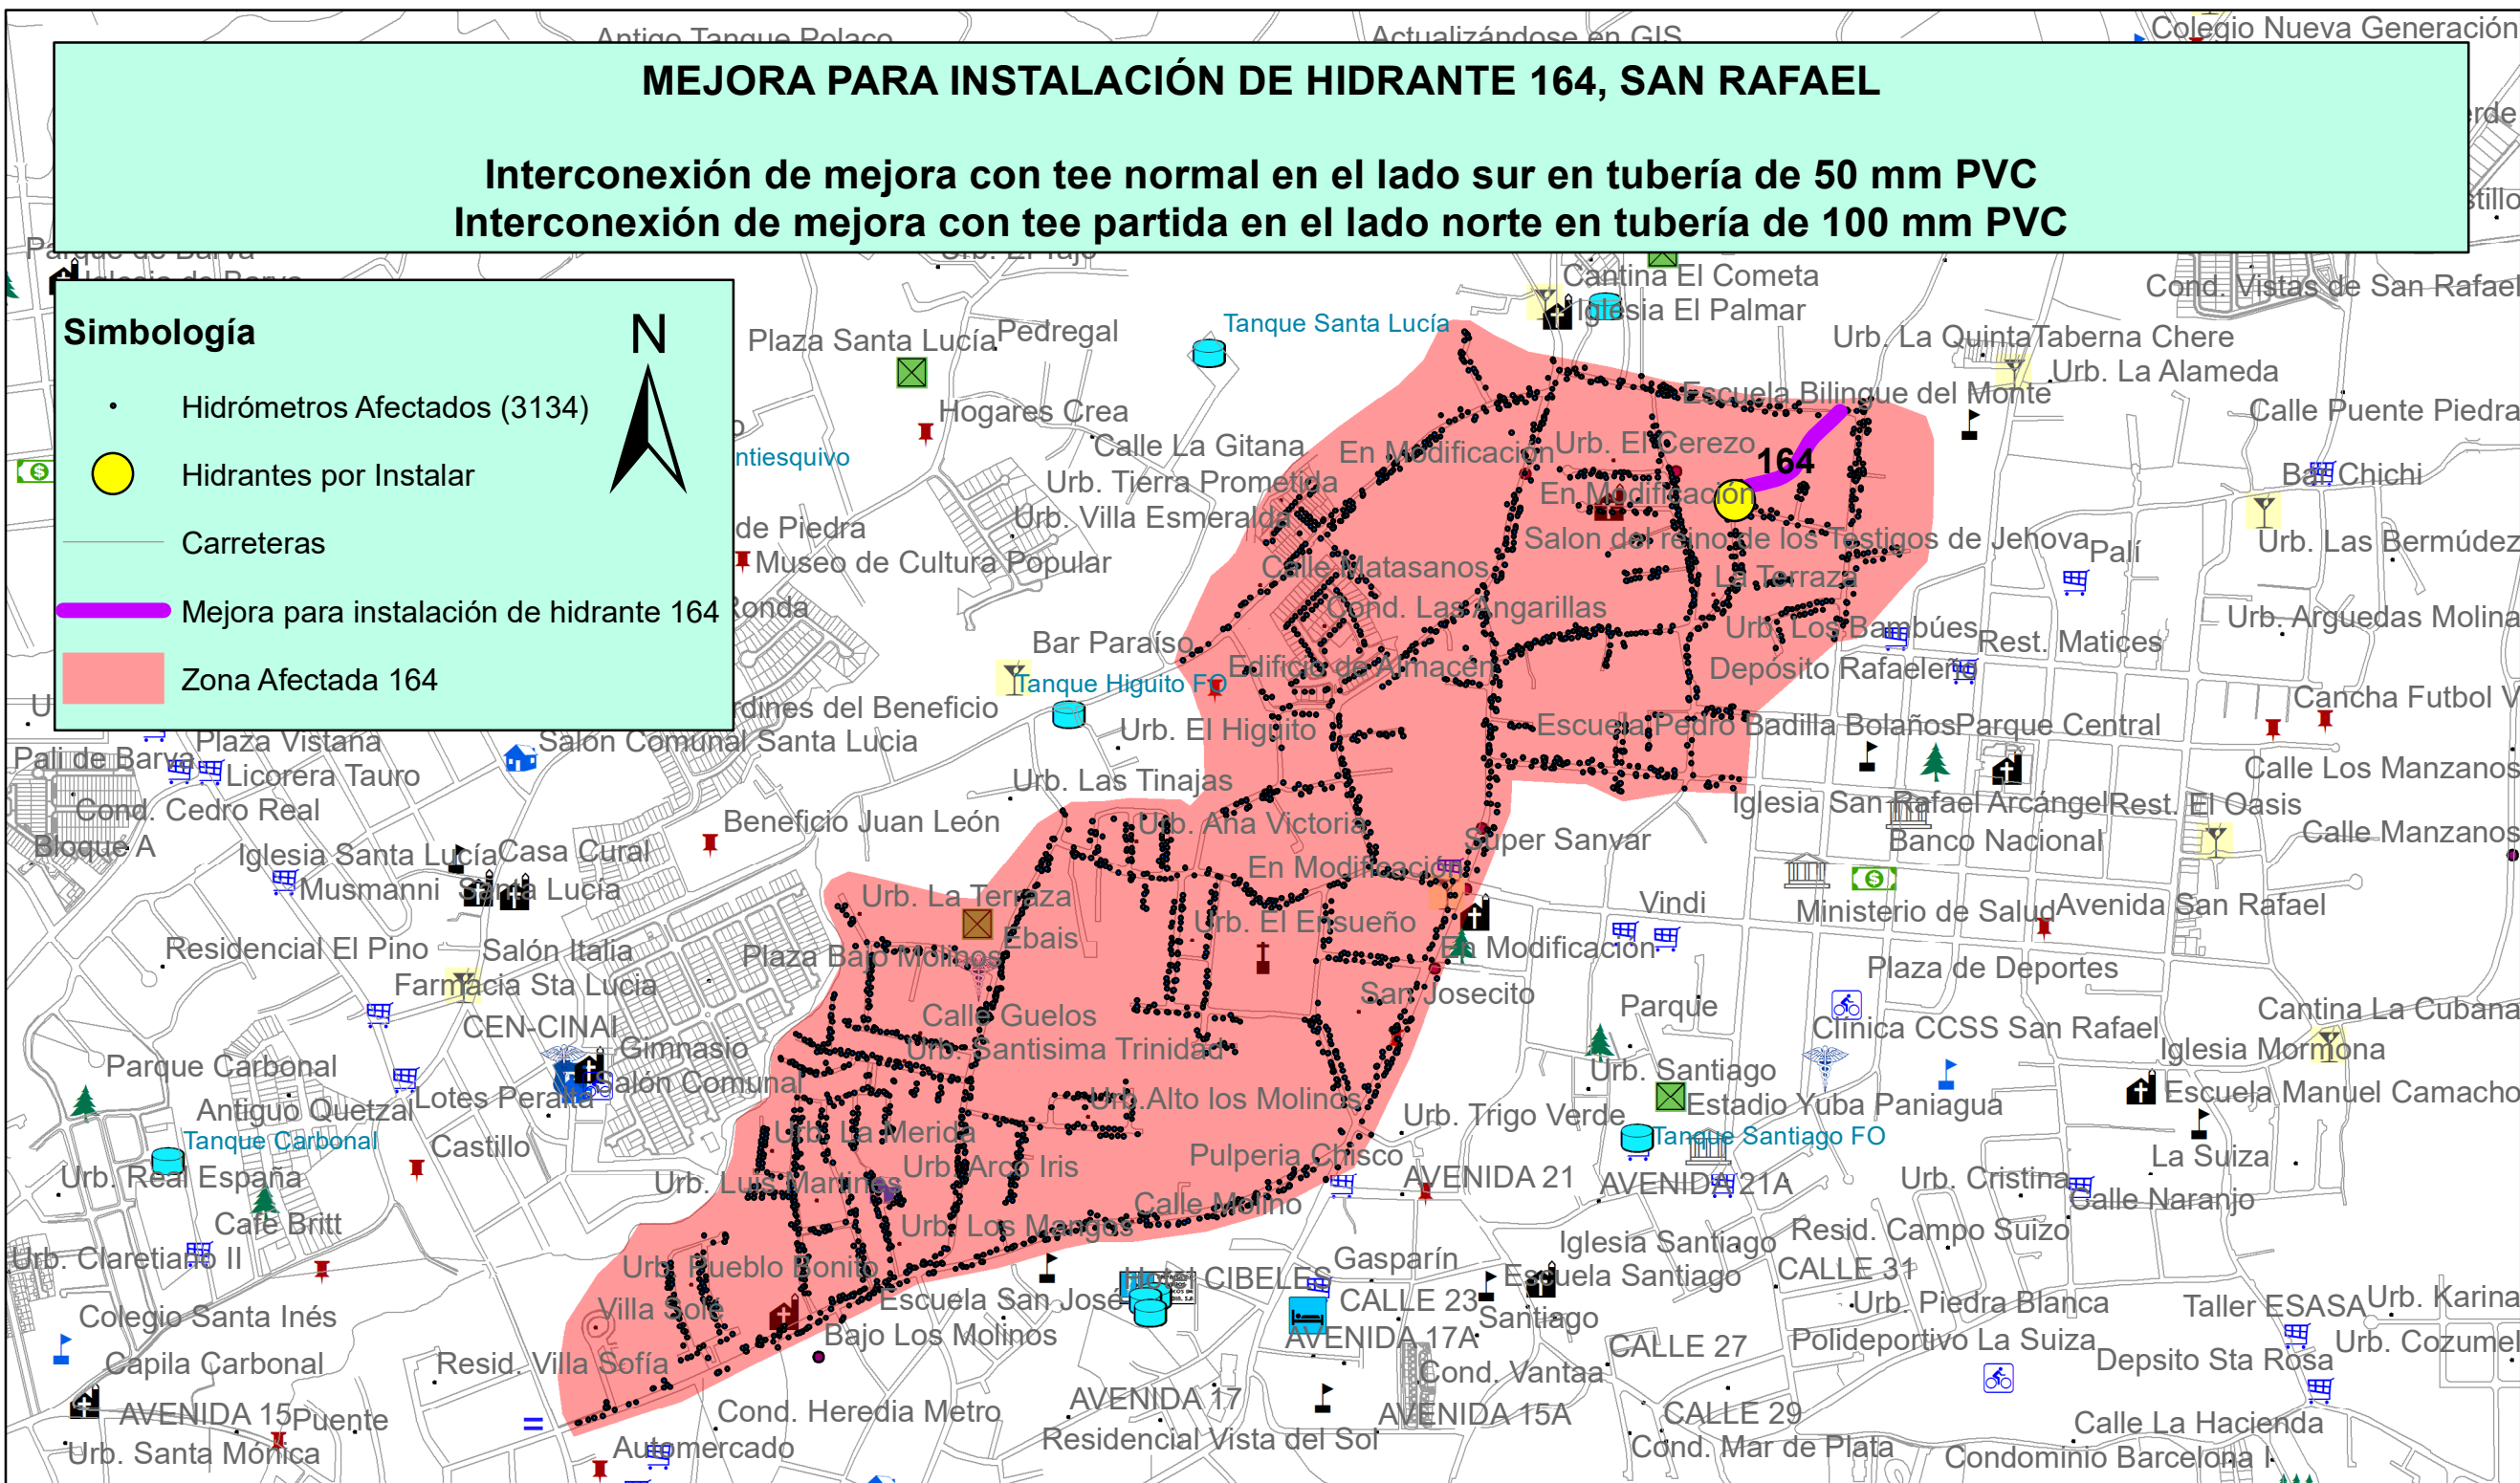
Interconexión de mejora con tee normal en el lado sur en tubería de 50 mm PVC
Interconexión de mejora con tee partida en el lado norte en tubería de 100 mm PVC
